O rzeszowskich piwnicach, czyli o sklepach dólnych, ziemnych i nie tylko... oraz o pracach związanych z ich ratowaniem, które stanowiły największe w historii Rzeszowa wyzwanie "konserwatorskie" II poł. XX w. Historia rzeszowskich podziemi od czasów ich powstania do etapu ich ratowania

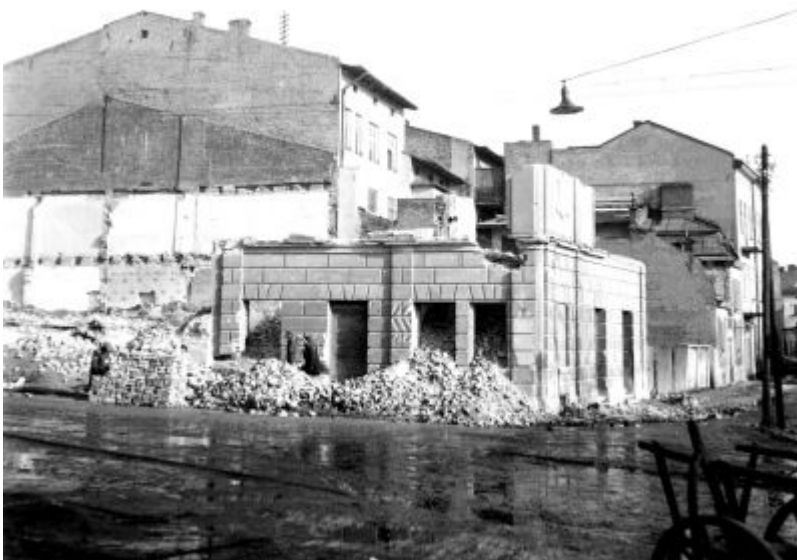
Rok 1941: na skutek zawalenia piwnic dokonano rozbiórki kamienic w pierzei południowej Rynku. Widok od strony ul. Króla Kazimierza (dzisiejszy parking pod Ratuszem). Fotografia z czasów okupacji ze zbiorów Galerii Fotografii Miasta Rzeszowa

Pierwsze niepokojące symptomy związane z istnieniem podziemnych wyrobisk zostały odnotowane podczas II wojny światowej, kiedy nastąpiło zapadnięcie gruntu w okolicy Ratusza, a w konsekwencji pojawienie się spękań konstrukcyjnych ścian jego budynku. Na skutek destrukcji piwnic pod kamienicami w pierzei południowej oraz ryzykiem z tym związanym, w 1941 r. Niemcy dokonali wyburzenia kamienicy nr 1 i nr 2. We wspomnieniach z czasów wojny Franciszka Kotuli czytamy: (...) *zapadła się ziemia, a raczej piwnice na południe od Ratusza*, dalej pisze o zajściu w rejonie ul. Berka Joselewicza, cytat: *jechało auto wojskowe i pod nim zawaliła się ziemia. Auto jakimś cudem wyjechało, ale została ogromna dziura, którą obecnie zasypuje się gruzem ze zburzonych domów...*

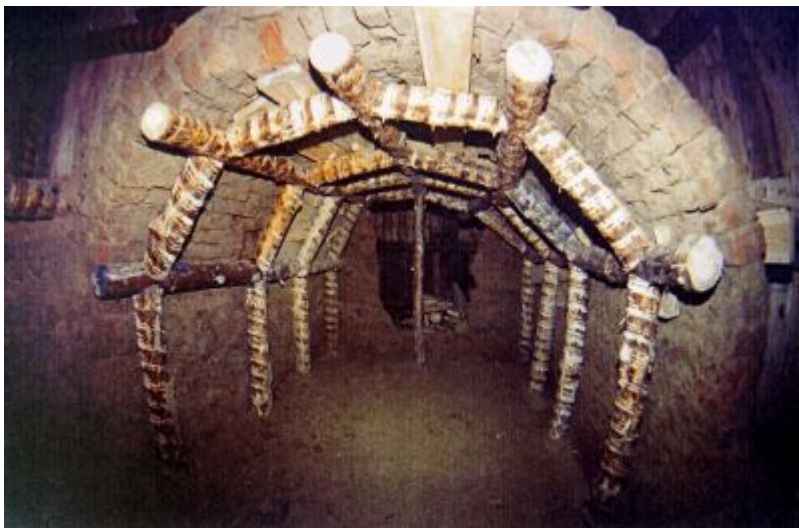
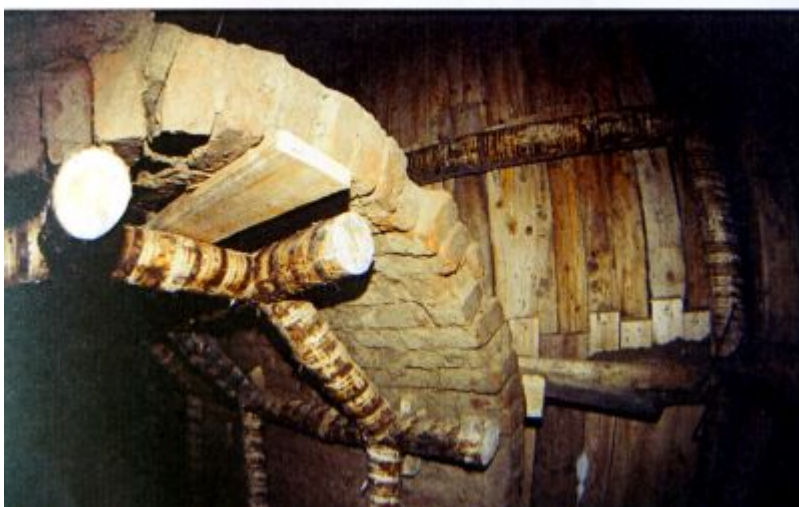
Lata 80. XX w.: zdjęcia ilustrujące akcję ratunkową zabezpieczania podziemnych wyrobisk pod płytą Rynku. Fotografie ze zbiorów Biura Miejskiego Konserwatora Zabytków UM Rzeszowa

przyrynkowych przy ul. Mickiewicza. Wyrobiska wypełniano chudym betonem bądź mieszaniną lessu spojonego szkłem wodnym. Zdecydowanie większa część wyrobisk została zalana poprzez iniekcje przy użyciu chudego betonu.

W 1984 r. koordynację zadań nad całością przedsięwzięcia przejął powołany z ramienia gminy Zespół ds. Rewaloryzacji Zabytków. Wówczas odstąpiono od likwidacji wyrobisk metodą wypełniania na rzecz ich penetracji, udrażniania, a następnie wzmocnienia. Wszelkie prace penetracyjne wykonywano metodą górniczą bez użycia sprzętu mechanicznego. Z uwagi na ryzyko zawalenia nadziemnych fragmentów budynków oraz charakter robót na głębokościach, prace realizowało wyspecjalizowane Przedsiębiorstwo Górnictwa Surowców Chemicznych Hydrokop z Krakowa oraz Przedsiębiorstwo Państwowe Pracownie Konserwacji Zabytków, oddział w Rzeszowie, powołane przez Ministra Kultury i Sztuki w celu prowadzenia badań zabytków, ich dokumentacji, prac restauracyjno-konserwatorskich, a także badań archeologicznych. Stąd, równoległe do realizowanych prac, prowadzono nadzory archeologiczne, które zaowocowały poszerzeniem wiedzy o historii Rynku oraz jego zabudowy.

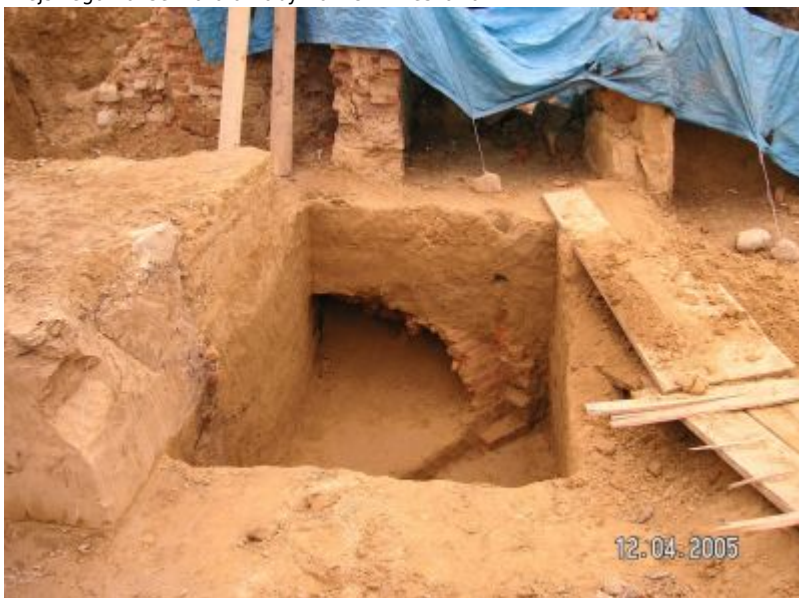
Odkryte w pierzei zachodniej fragmenty piwnic i sklepień będące pozostałościami zabudowy wyburzonej przez Niemców podczas II wojny światowej. Fotografia ze zbiorów Biura Miejskiego Konserwatora Zabytków UM Rzeszowa

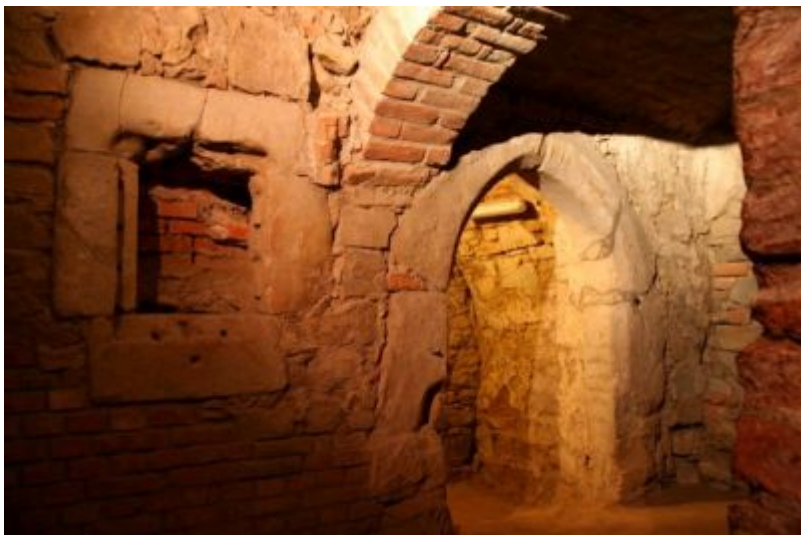
Bezwzględnie najcenniejszym elementem podziemnej trasy turystycznej są relikty zabudowy średniowiecznej odkryte w pomieszczeniu przedprożnym kamienicy Rynek 19. Jest to kamienny portal wejściowy zamknięty łukiem ostrym oraz otwór okienny z kamiennym obramieniem spiętym łukiem w tzw. ośli grzbiet. Funkcja tego pomieszczenia nie jest dotąd rozpoznana, nie była to z pewnością piwnica. Fotografia ze zbiorów Biura Miejskiego Konserwatora Zabytków UM Rzeszowa

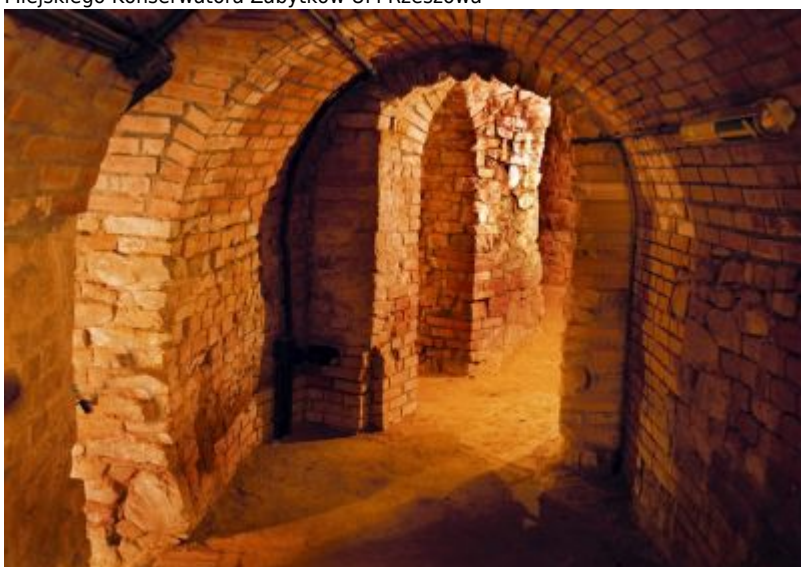
Rok 2016: widok piwnic po ich zabezpieczeniu i udostępnieniu do zwiedzania jako elementy podziemnej trasy. Fotografia ze zbiorów Biura Miejskiego Konserwatora Zabytków UM Rzeszowa
