O dekoracji malarskiej z elewacji kamienicy przy ul. Sobieskiego 5, która powstała nie przy użyciu pędzla, ale murarskiej packi i graficznego ryłca... Technologiczne dywagacje nt. funkcjonujących w przestrzeni naszego miasta nietypowych, historycznych rozwiązaniach artystycznych na przykładzie fryzu koronnego zdobiącego jedną z rzeszowskich kamienic

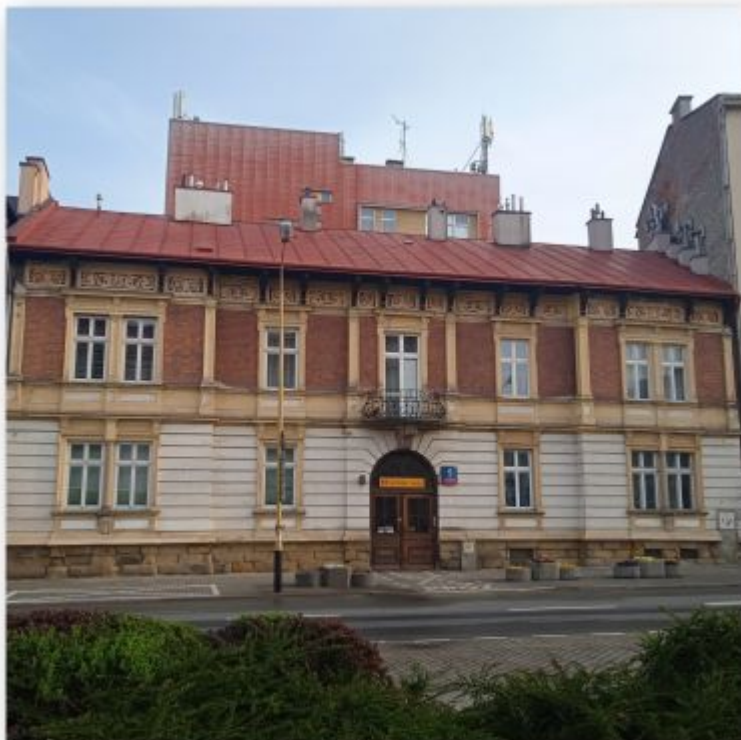
Kamienica przy ul. Sobieskiego 5. Fot. ze zbiorów Biura Miejskiego Konserwatora Zabytków

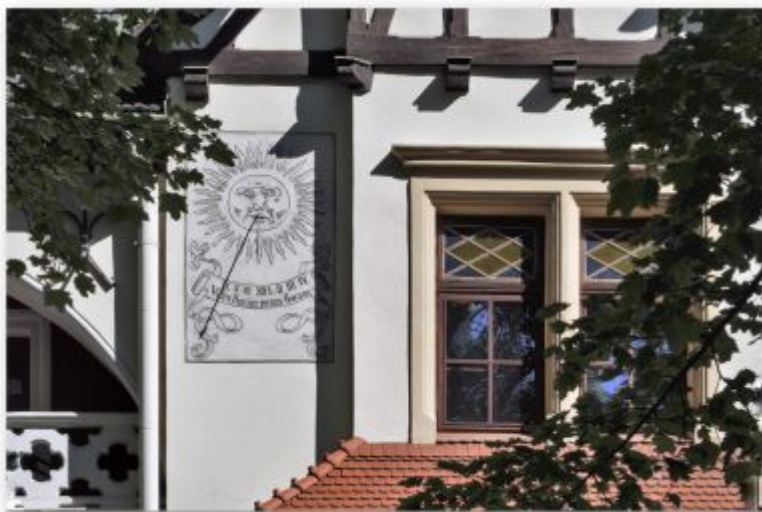
Fragment elewacji malowniczej willi Tadeusza Tekielskiego z Alei Pod Kasztanami 10 ukazujący zegar słoneczny wykonany w technice sgraffito. Fot. Ludmiła Łapka

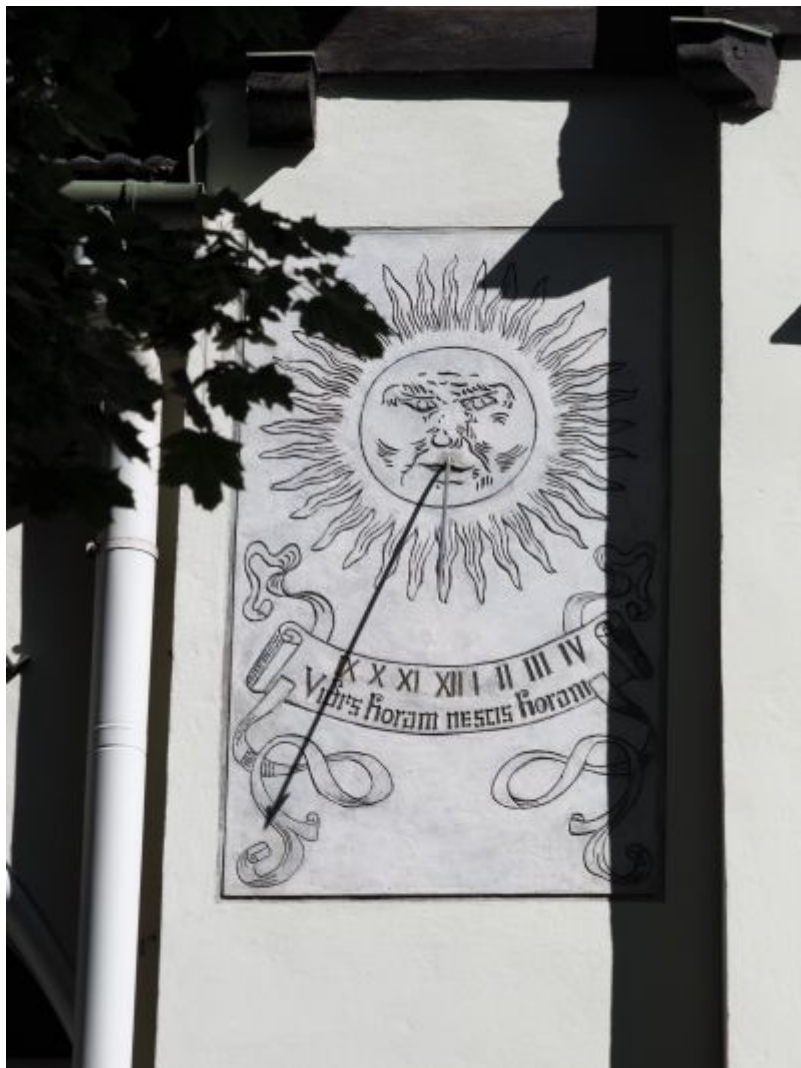
Monochromatyczne sgraffito z willi Tadeusza Tekielskiego z Alei Pod Kasztanami 10. Spodnia warstwa zaprawy zabarwiona została węglem drzewnym, na którą naniesiona została warstwa pobiły wapiennej. Fot. Ludmiła Łapka

Sgraffito wykonuje się zazwyczaj na murze, na wątku kamiennym lub ceglany, na który narzuca się tynk wapienny zmieszany z piaskiem rzeczonym, często zabarwianym pigmentem, który musi być odporny na działanie światła i wapna. Na takie podłoże, uprzednio wyrównane łąką murarską, nakłada się warstwę pobiałą wapiennej, która również może być napigmentowana. Po naniesieniu rysunku, na świeżą jeszcze warstwę wierzchnią pobiałą, przystępuje się do jej wydrapywania przy użyciu ukośnie trzymanego noża, rylca lub innych narzędzi. Odsłonięta w ten sposób spodnia zabarwiona warstwa tynku staje się widoczna jako linia lub płaszczyzna. Sgraffito wykonuje się w systemie dniówkowym, wszystkie nakładane na siebie warstwy muszą być mokre, nie można dopuścić do ich wyschnięcia, gdyż realizacja techniki się nie powiedzie. Dlatego praca wymaga od wykonawcy dyscypliny i przestrzegania koniecznego reżimu technologicznego. Przyjęty zamysł artysty oraz umiejętności warsztatowe pozwalają osiągnąć - w zależności od zamierzenia - efekt graficzny lub nawet malarski. Zdecydowanie najpopularniejszymi motywami stosowanymi w rozwiązaniach plastycznych sgraffit są formy proste, takie jak imitacja boniowania, symetryczne ornamenty, stylizowane wici roślinne czy zgeometryzowane podziały. Zdecydowanie najbardziej cennymi sgraffitami, są sgraffita figuralne.

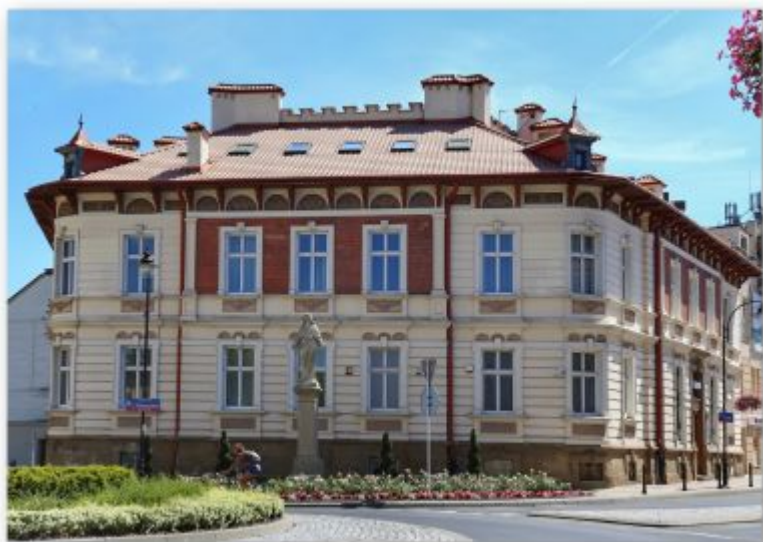
Kamienica przy ul Sokoła 6 w Rzeszowie z dwubarwną dekoracją fryzu koronnego wykonaną w technice sgraffita. Fot. ze zbiorów Biura Miejskiego Konserwatora Zabytków

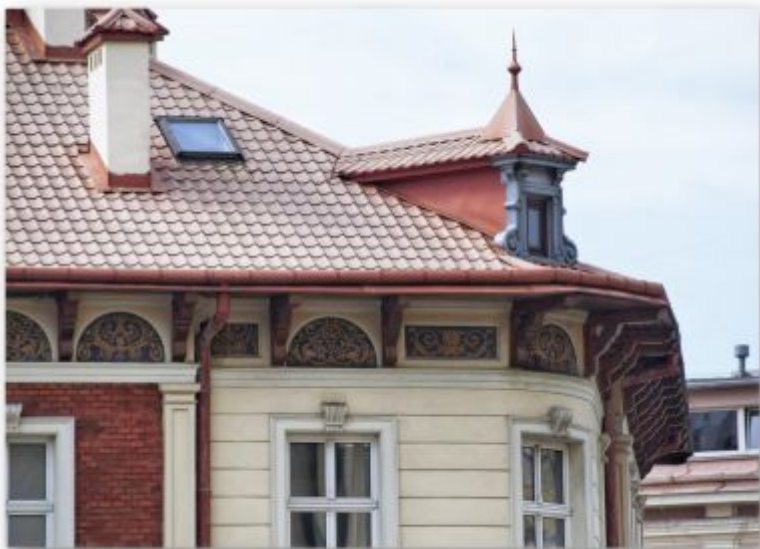
Zbliżenie fryzu z kamienicy przy ul. Sokoła 6. Fot. ze zbiorów Biura Miejskiego Konserwatora Zabytków

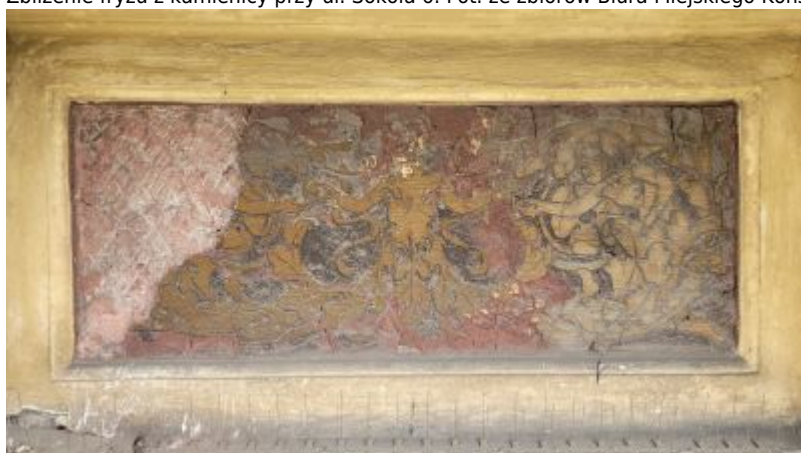
Ul. Sobieskiego 5 - jedna z kwater fryzu. Stan przed pracami konserwatorskimi. Fot. ze zbiorów autorki

Do niedawna zły stan zachowania sgraffita uniemożliwiał jego prawidłowy odbiór, a nawet jego rozczytanie. Z uwagi na jego szernienie i stopień destrukcji, powszechnie sądzono, iż zastosowany tam motyw dekoracyjny to arabeska. Dopiero podczas prac konserwatorskich realizowanych w 2022 r. okazało się, że zastosowane tam formy bliższe są grotesce, a w stylizowane wici roślinne wpisane są urocze scenki figuralne.

pracy, poprzez dodanie do zapraw gipsu. Gips, który jest materiałem higroskopijnym, nieodpornym na działanie czynników zewnętrznych, przyspieszył proces degradacji, będąc głównym winowajcą zastanego stanu dekoracji. Po wstępnym oczyszczeniu mocno szerniałych partii zachowanego oryginału, okazało się, że nie jest to dekoracja monochromatyczna, ale jest do sgraffito dwubarwne. Z badań próbek wynika, że do zabarwienia ciemnej, purpurowej warstwy został użyty miał ceglany, a słomkowy odcień pobiały wapiennej jest efektem dodania do niej ugru oraz ochry, tj. pigmentów o żółtawym, ciepłym zabarwieniu. Realizacja rekonstrukcji niezachowanych partii fryzu polegała na narzucaniu na ścianę zaprawy piaskowo-wapiennej zabarwionej w tonacji najbardziej zbliżonej do kolorystyki oryginalnego sgraffita, którą następnie wyrównywano, wygładzano i pokrywano kilkoma warstwami podbarwionej pobiały wapiennej. Po wstępnym stężeniu zaprawy, przykładano i dopasowywano odpowiednią kalkę z rysunkiem, który przenoszony był metodą „przepróchy” przy użyciu pigmentu sypkiego, wcieranego suchym pędzlem w dziurki, które uprzednio wykonane zostały na roboczych kalkach na liniach kompozycji. Następnie, naniesiony rysunek wyskrobywano odsłaniając spod pobiały barwioną zaprawę spodnią. Wykonując rytę, konserwatorzy dobrali narzędzia, które pozwoliły odzwierciedlić charakterystyczny dla oryginału efekt żłobienia.

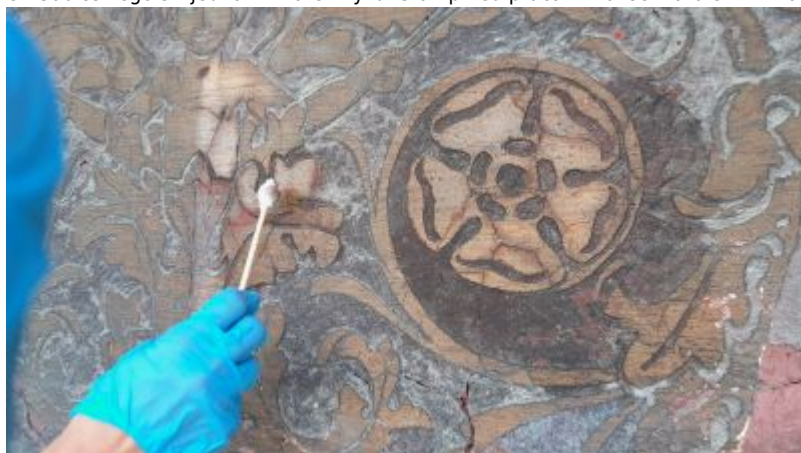
Próby chemicznego usuwania szarni z powierzchni sgraffita (ul. Sobieskiego 5). Fot. ze zbiorów autorki

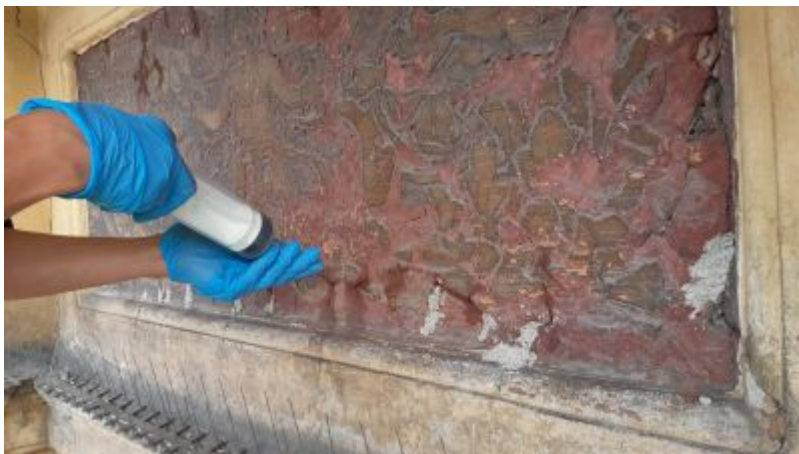
Wykonywanie iniekcji tj. podklejanie odspojonych partii oraz niwelowanie istniejących rozwarstwień (ul. Sobieskiego 5). Fot. ze zbiorów autorki

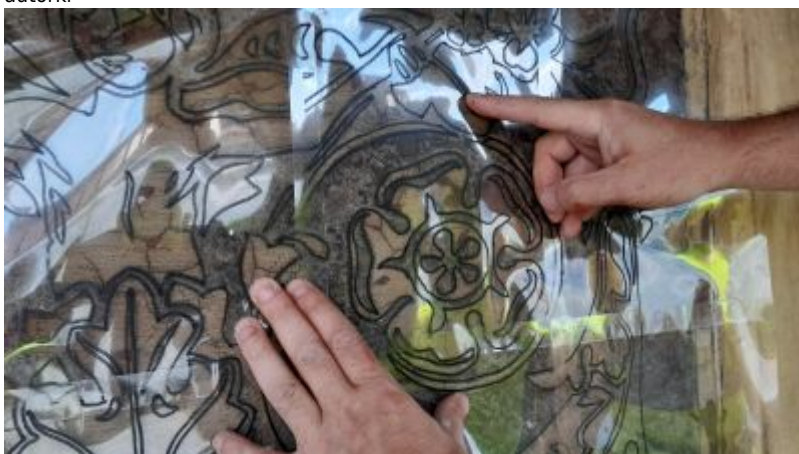
Odręczne zdejmowanie rysunku z zachowanych fragmentów sgraffita. Astralon przykładano do zniszczonej sceny i markerem rysowano zachowane elementy kompozycji (ul. Sobieskiego 5). Fot. ze zbiorów autorki

Prace konserwatorskie wymagały utrwalenia i zabezpieczenia zachowanych partii oryginalnej dekoracji, niemniej jednak z uwagi na ogromny stopień jej destrukcji i wiążące się z tym braki dużych jej powierzchni, w celu przywrócenia pierwotnego wyrazu artystycznego kompozycji i walorów kamienicy, uznano za niezbędne jej częściowe zrekonstruowanie. Moment przystąpienia do odwlekanych przez lata prac, był chyba ostatnią szansą dla tego obiektu. Odłożenie konserwacji sgraffita na kolejne lata wiązałyby się najpewniej z jego utratą i niemożnością odtworzenia. Bowiern stan zachowania ocalałych partii, z których dało się jeszcze odczytać pierwotny rysunek, był katastrofalny. Rekonstrukcja sgraffita wymagała ze strony konserwatorów podjęcia sporego wysiłku na etapie przygotowawczym. Czynności konserwatorskie poprzedzone zostały kwerendą archiwalną, jednak wszelkie dostępne fotografie historyczne, na których uchwycony został sgraffitowy fryz, okazały się nieprzydatne na etapie szczegółowego rozczytania niezachowanych jego partii. A fotografie wykonywane nawet w latach 90. XX w., rejestrowały już mocno zdestruowany, bliski współczesnemu stan. Zatem jedynym skutecznym i słusznym rozwiązaniem okazało się zdejmowanie rysunku *in situ* z obiektu, jego analiza i odręczne doszczegółowienie. Najpierw przekalkowano na astralon elementy zachowanej oryginalnej kompozycji, po czym ściągnięty z oryginału rysunek przenoszony był na kalkę techniczną. Dawało to możliwość nakładania na siebie kalek z kwatery o motywach analogicznych lub zbliżonych i rozrysowywanie brakujących elementów dla poszczególnych scen. Tak przygotowane i zrekonstruowane kalki, były następnie skanowane, poddawane komputerowej obróbce graficznej, a następnie drukowane w skali 1:1.

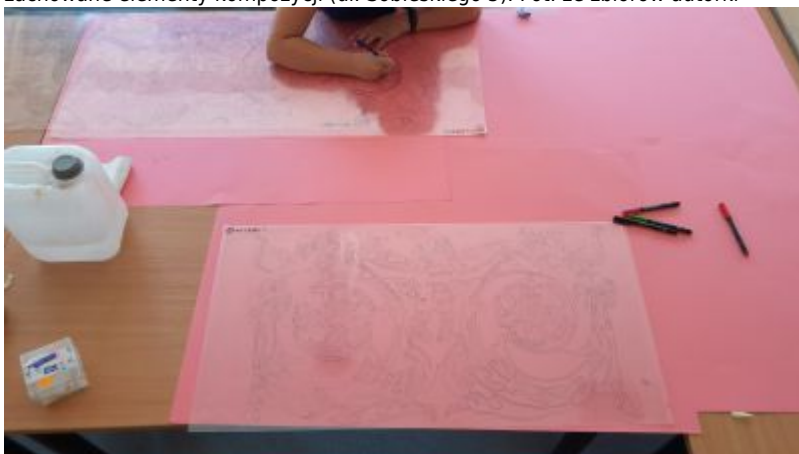
Rozrysowywanie, doszczegółowienie brakujących elementów kompozycji poprzez nakładanie na siebie kalek zdjętych z kwater o motywach powtarzalnych. Fot. ze zbiorów autorki

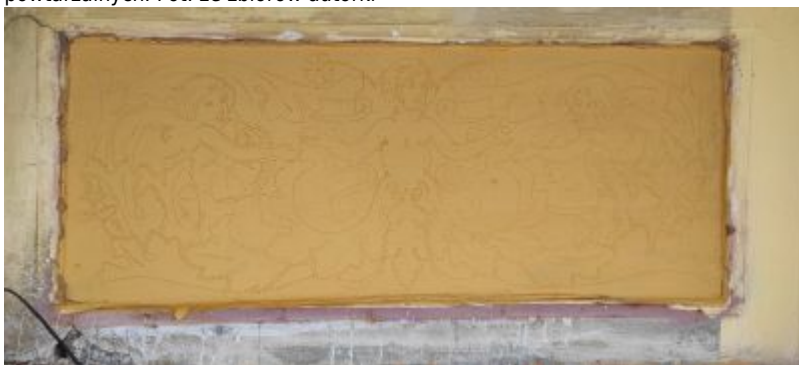
Etap poprzedzający rekonstrukcję sgraffita na obiekcie. Widać rysunek naniesiony metodą przepiórczy na świeżą jeszcze warstwę pobiąły (ul. Sobieskiego 5). Fot. ze zbiorów autorki

Rekonstrukcję niezachowanych partii sgraffita wykonano w oparciu o sprawdzoną historycznie tradycyjną technologię jego wykonywania. Wcześniej, konserwatorzy pobrali z oryginału próbki tynków oraz pobiałą i poddali je badaniom fizyko-chemicznym pod kątem określenia składu jakościowego i ilościowego użytych materiałów oraz rozpoznania zastosowanej przez autorów sgraffita receptury. Wyniki badań przyniosły odpowiedź na pytanie, dlaczego stan sgraffita był katastrofalny i dlaczego doszło do tak rozległych jego zniszczeń. Okazało się, że jego autorzy zmodyfikowali tradycyjną recepturę, zapewne w celu usprawnienia i przyspieszenia sobie

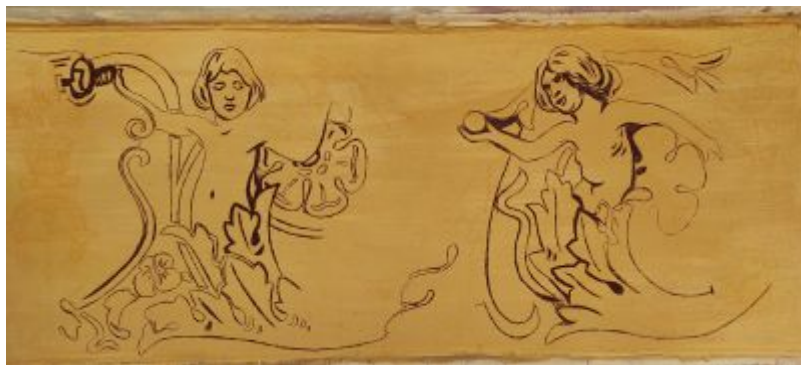
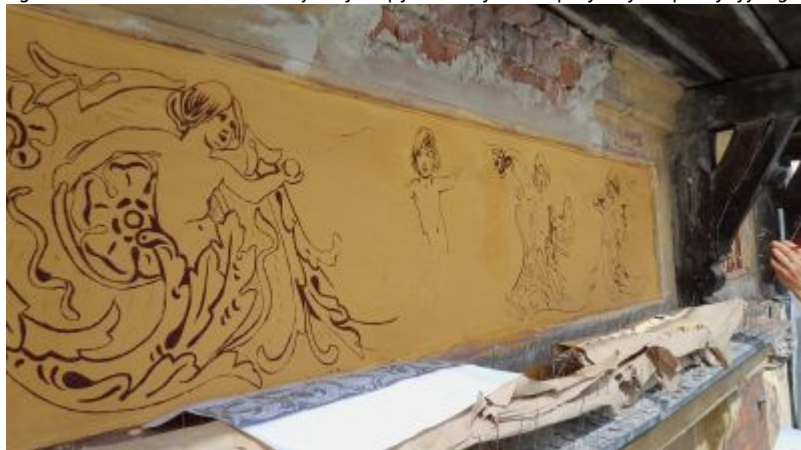
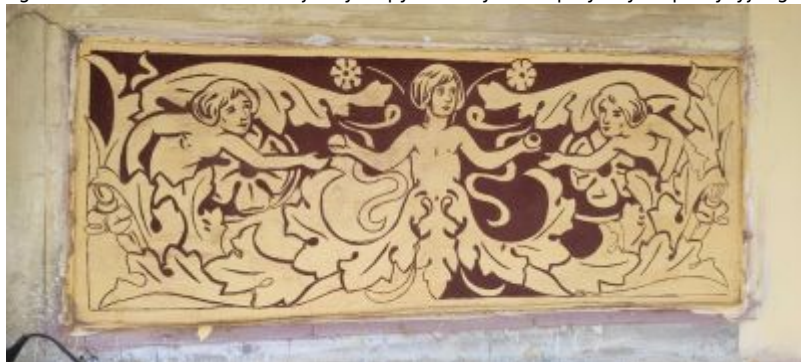
Sgraffito w trakcie rekonstrukcji. Wydrapywanie rysunku przy użyciu precyzyjnego ryłca (ul. Sobieskiego 5). Fot. ze zbiorów autorki

Sgraffito w trakcie rekonstrukcji. Wydrapywanie rysunku przy użyciu precyzyjnego ryłca(ul. Sobieskiego 5). Fot. ze zbiorów autorki

Sgraffito jest lekkie, żywe, rysunek wykonywany był *alla prima* bez wahania, pewną i dobrze wyrobioną ręką. Autor sgraffita (bądź autorzy - nie mamy wiedzy na temat jego wykonawcy), posługiwali się rylcem z dużą swobodą, jakby kreśląc, szkicując na papierze. Stąd efekt ostateczny cechuje spora ekspresja plastyczna. Należy podkreślić, że wszystkie autentyczne partie sgraffita zostały poddane pełnej konserwacji technicznej i estetycznej. Rekonstrukcję wykonano jedynie w obszarach, w których w ogóle nie zachowała się oryginalna dekoracja.

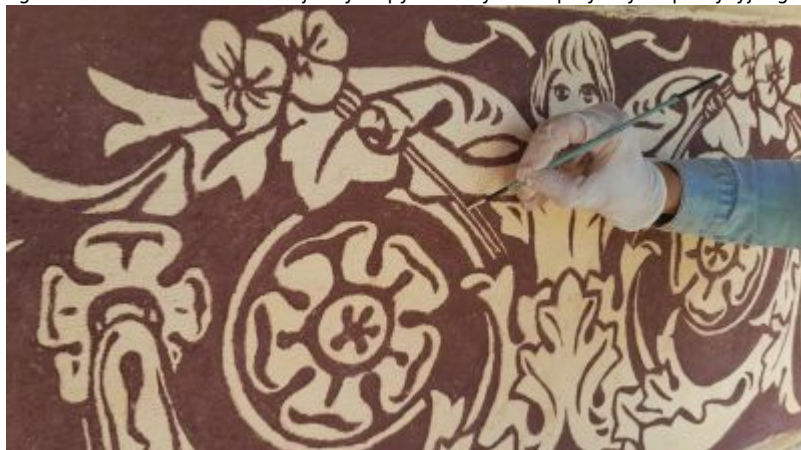
"Ostatnie dotknięcie", czyli punktowy retusz pobiały (ul. Sobieskiego 5). Fot. ze zbiorów autorki

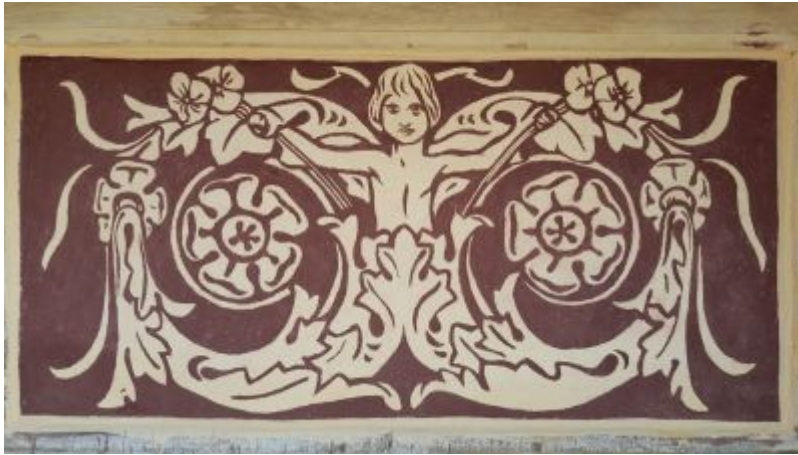
Zrekonstruowana kwaterna (ul. Sobieskiego 5). Fot. ze zbiorów autorki
