O dekoracji malarskiej z elewacji kamienicy przy ul. Sobieskiego 5, która powstała nie przy użyciu pędzla, ale murarskiej packi i graficznego ryłca... Technologiczne dywagacje nt. funkcjonujących w przestrzeni naszego miasta nietypowych, historycznych rozwiązaniach artystycznych na przykładzie fryzu koronnego zdobiącego jedną z rzeszowskich kamienic

Edyta Dawidziak
Miejski Konserwator Zabytków

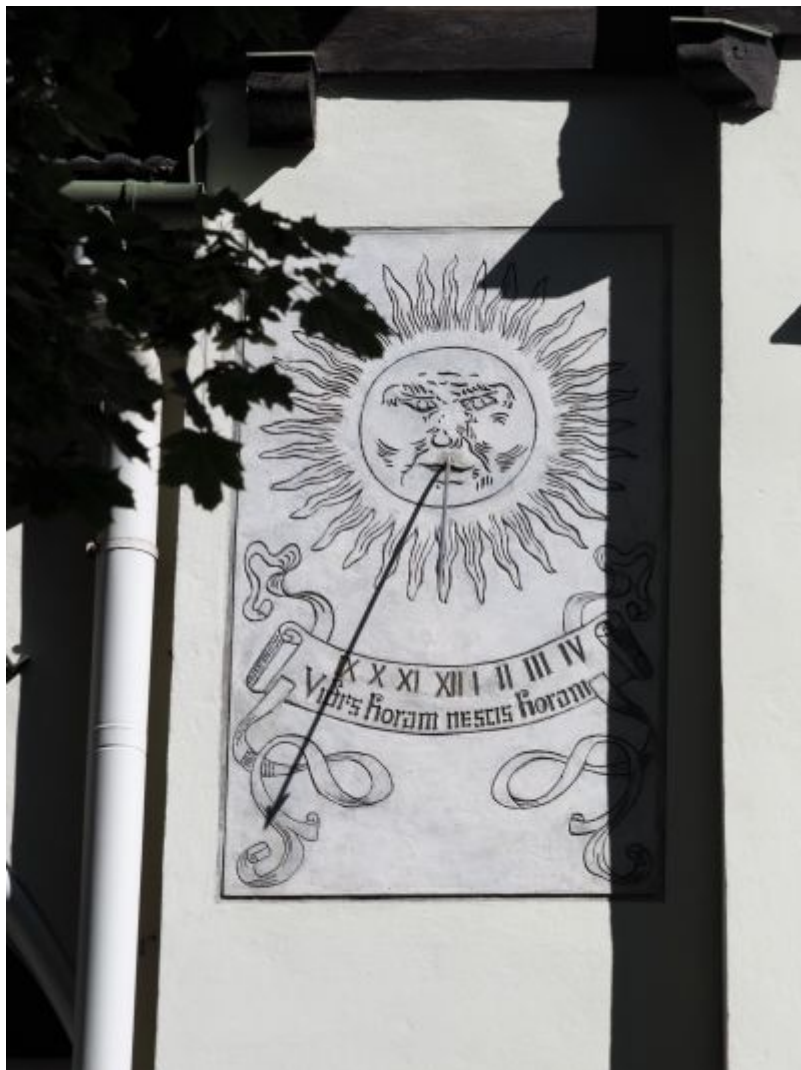
Monochromatyczne sgraffito z willi Tadeusza Tekielskiego z Alei Pod Kasztanami 10. Spodnia warstwa zaprawy zabarwiona została węglem drzewnym, na którą naniesiona została warstwa pobiąły wapiennej. Fot. Ludmiła Łapka

Sgraffito wykonuje się zazwyczaj na murze, na wątku kamiennym lub ceglany, na który narzuca się tynk wapienny zmieszany z piaskiem rzeczonym, często zabarwianym pigmentem, który musi być odporny na działanie światła i wapna. Na takie podłoże, uprzednio wyrównane łąką murarską, nakłada się warstwę pobiałą wapiennej, która również może być napigmentowana. Po naniesieniu rysunku, na świeżą jeszcze warstwę wierzchnią pobiałą, przystępuje się do jej wydrapywania przy użyciu ukośnie trzymanego noża, rylca lub innych narzędzi. Odsłonięta w ten sposób spodnia zabarwiona warstwa tynku staje się widoczna jako linia lub płaszczyzna. Sgraffito wykonuje się w systemie dniówkowym, wszystkie nakładane na siebie warstwy muszą być mokre, nie można dopuścić do ich wyschnięcia, gdyż realizacja techniki się nie powiedzie. Dlatego praca wymaga od wykonawcy dyscypliny i przestrzegania koniecznego reżimu technologicznego. Przyjęty zamysł artysty oraz umiejętności warsztatowe pozwalają osiągnąć - w zależności od zamierzenia - efekt graficzny lub nawet malarski. Zdecydowanie najpopularniejszymi motywami stosowanymi w rozwiązaniach plastycznych sgraffit są formy proste, takie jak imitacja boniowania, symetryczne ornamenty, stylizowane wici roślinne czy zgeometryzowane podziały. Zdecydowanie najbardziej cennymi sgraffitami, są sgraffita figuralne.

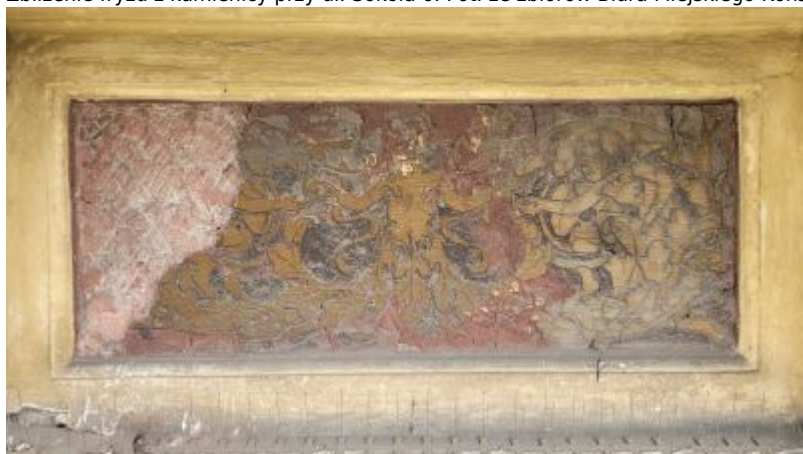
Ul. Sobieskiego 5 - jedna z kwater fryzu. Stan przed pracami konserwatorskimi. Fot. ze zbiorów autorki

Do niedawna zły stan zachowania sgraffita uniemożliwiał jego prawidłowy odbiór, a nawet jego rozczytanie. Z uwagi na jego szernienie i stopień destrukcji, powszechnie sądzono, iż zastosowany tam motyw dekoracyjny to arabeska. Dopiero podczas prac konserwatorskich realizowanych w 2022 r. okazało się, że zastosowane tam formy bliższe są grotesce, a w stylizowane wici roślinne wpisane są urocze scenki figuralne.

pracy, poprzez dodanie do zapraw gipsu. Gips, który jest materiałem higroskopijnym, nieodpornym na działanie czynników zewnętrznych, przyspieszył proces degradacji, będąc głównym winowajcą zastanego stanu dekoracji. Po wstępnym oczyszczeniu mocno szerniałych partii zachowanego oryginału, okazało się, że nie jest to dekoracja monochromatyczna, ale jest do sgraffito dwubarwne. Z badań próbek wynika, że do zabarwienia ciemnej, purpurowej warstwy został użyty miał ceglany, a słomkowy odcień pobiały wapiennej jest efektem dodania do niej ugru oraz ochry, tj. pigmentów o żółtawym, ciepłym zabarwieniu. Realizacja rekonstrukcji niezachowanych partii fryzu polegała na narzucaniu na ścianę zaprawy piaskowo-wapiennej zabarwionej w tonacji najbardziej zbliżonej do kolorystyki oryginalnego sgraffita, którą następnie wyrównywano, wygładzano i pokrywano kilkoma warstwami podbarwionej pobiały wapiennej. Po wstępnym stężeniu zaprawy, przykładano i dopasowywano odpowiednią kalkę z rysunkiem, który przenoszony był metodą „przepróchy” przy użyciu pigmentu sypkiego, wcieranego suchym pędzlem w dziurki, które uprzednio wykonane zostały na roboczych kalkach na liniach kompozycji. Następnie, naniesiony rysunek wyskrobywano odsłaniając spod pobiały barwioną zaprawę spodnią. Wykonując rytę, konserwatorzy dobrali narzędzia, które pozwoliły odzwierciedlić charakterystyczny dla oryginału efekt żłobienia.

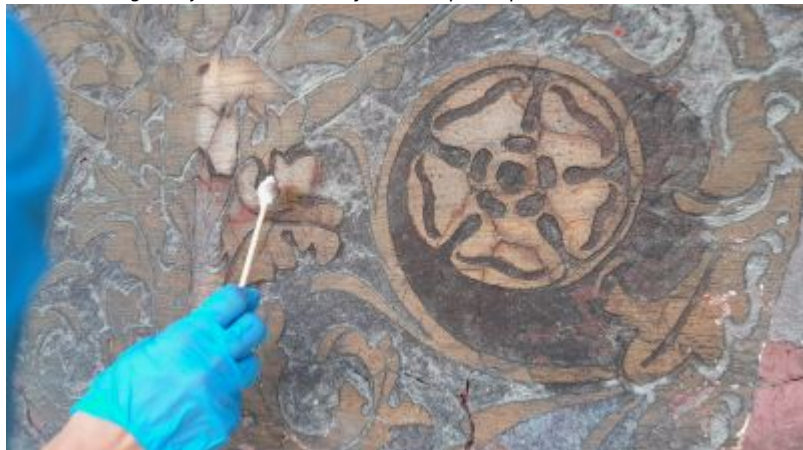
Próby chemicznego usuwania szarni z powierzchni sgraffita (ul. Sobieskiego 5). Fot. ze zbiorów autorki

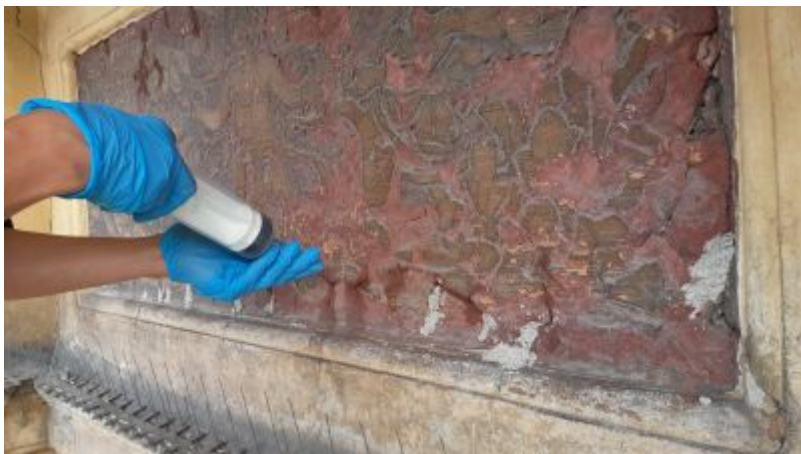
Wykonywanie iniekcji tj. podklejanie odspojonych partii oraz niwelowanie istniejących rozwarstwień (ul. Sobieskiego 5). Fot. ze zbiorów autorki

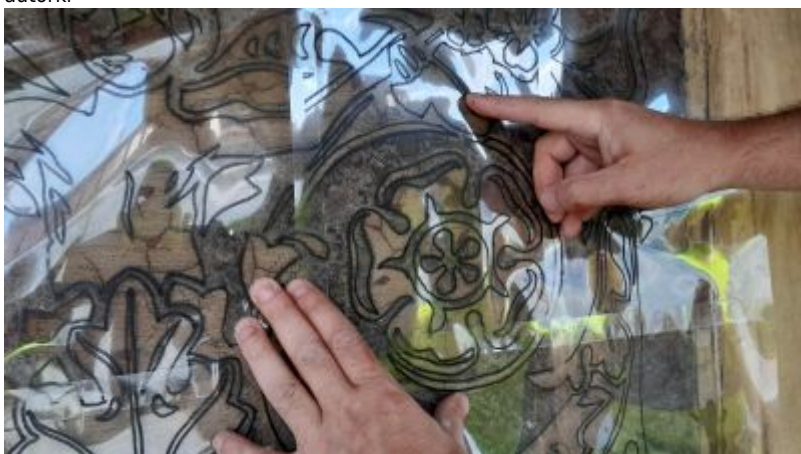
Odręczne zdejmowanie rysunku z zachowanych fragmentów sgraffita. Astralon przykładano do zniszczonej sceny i markerem rysowano zachowane elementy kompozycji (ul. Sobieskiego 5). Fot. ze zbiorów autorki

Prace konserwatorskie wymagały utrwalenia i zabezpieczenia zachowanych partii oryginalnej dekoracji, niemniej jednak z uwagi na ogromny stopień jej destrukcji i wiążące się z tym braki dużych jej powierzchni, w celu przywrócenia pierwotnego wyrazu artystycznego kompozycji i walorów kamienicy, uznano za niezbędne jej częściowe zrekonstruowanie. Moment przystąpienia do odwlekanych przez lata prac, był chyba ostatnią szansą dla tego obiektu. Odłożenie konserwacji sgraffita na kolejne lata wiązałyby się najpewniej z jego utratą i niemożnością odtworzenia. Bowiern stan zachowania ocalałych partii, z których dało się jeszcze odczytać pierwotny rysunek, był katastrofalny. Rekonstrukcja sgraffita wymagała ze strony konserwatorów podjęcia sporego wysiłku na etapie przygotowawczym. Czynności konserwatorskie poprzedzone zostały kwerendą archiwalną, jednak wszelkie dostępne fotografie historyczne, na których uchwycony został sgraffitowy fryz, okazały się nieprzydatne na etapie szczegółowego rozczytania niezachowanych jego partii. A fotografie wykonywane nawet w latach 90. XX w., rejestrowały już mocno zdestruowany, bliski współczesnemu stan. Zatem jedynym skutecznym i słusznym rozwiązaniem okazało się zdejmowanie rysunku *in situ* z obiektu, jego analiza i odrębne doszczegółowienie. Najpierw przekalkowano na astralon elementy zachowanej oryginalnej kompozycji, po czym ściągnięty z oryginału rysunek przenoszony był na kalkę techniczną. Dawało to możliwość nakładania na siebie kalek z kwater o motywach analogicznych lub zbliżonych i rozrysowywanie brakujących elementów dla poszczególnych scen. Tak przygotowane i zrekonstruowane kalki, były następnie skanowane, poddawane komputerowej obróbce graficznej, a następnie drukowane w skali 1:1.

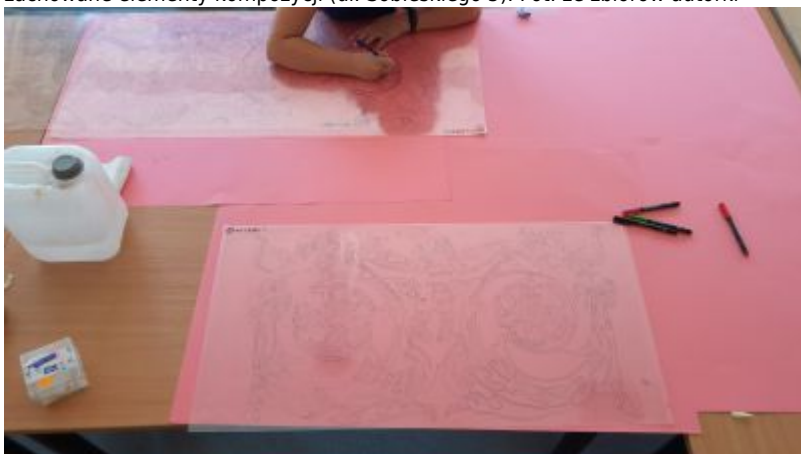
Rozrysowywanie, doszczegółowienie brakujących elementów kompozycji poprzez nakładanie na siebie kalek zdjętych z kwater o motywach powtarzalnych. Fot. ze zbiorów autorki

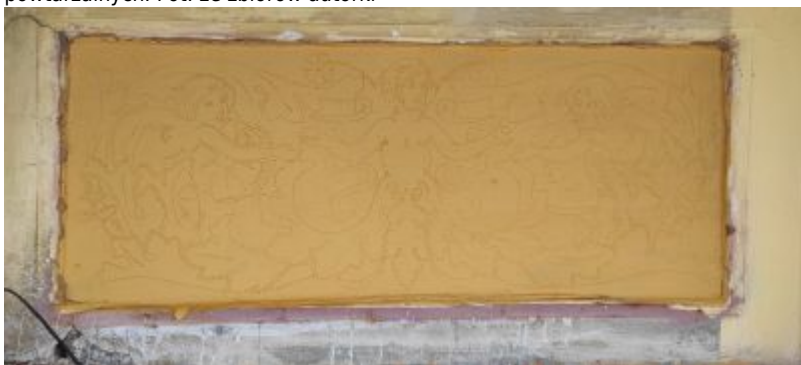
Etap poprzedzający rekonstrukcję sgraffita na obiekcie. Widać rysunek naniesiony metodą przepiórczy na świeżą jeszcze warstwę pobiąły (ul. Sobieskiego 5). Fot. ze zbiorów autorki

Rekonstrukcję niezachowanych partii sgraffita wykonano w oparciu o sprawdzoną historycznie tradycyjną technologię jego wykonywania. Wcześniej, konserwatorzy pobrali z oryginału próbki tynków oraz pobiałą i poddali je badaniom fizyko-chemicznym pod kątem określenia składu jakościowego i ilościowego użytych materiałów oraz rozpoznania zastosowanej przez autorów sgraffita receptury. Wyniki badań przyniosły odpowiedź na pytanie, dlaczego stan sgraffita był katastrofalny i dlaczego doszło do tak rozległych jego zniszczeń. Okazało się, że jego autorzy zmodyfikowali tradycyjną recepturę, zapewne w celu usprawnienia i przyspieszenia sobie

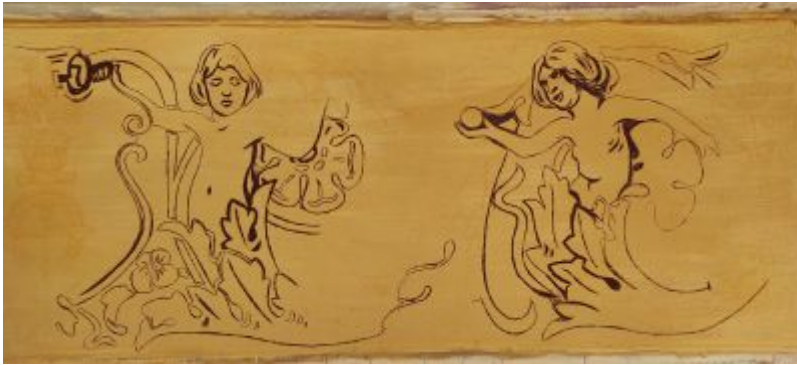
Sgraffito w trakcie rekonstrukcji. Wydrapywanie rysunku przy użyciu precyzyjnego ryłca (ul. Sobieskiego 5). Fot. ze zbiorów autorki

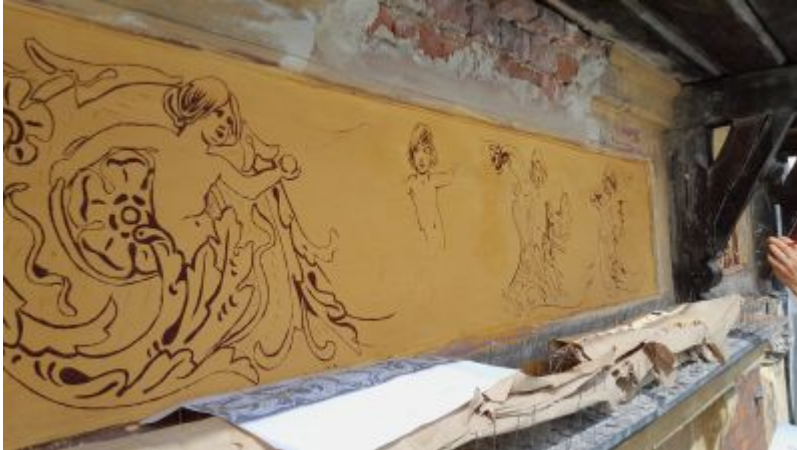
Sgraffito w trakcie rekonstrukcji. Wydrapywanie rysunku przy użyciu precyzyjnego ryłca(ul. Sobieskiego 5). Fot. ze zbiorów autorki

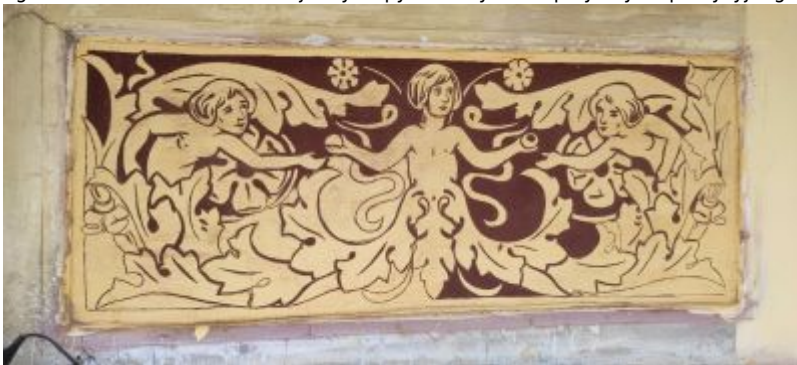
Sgraffito w trakcie rekonstrukcji. Wydrapywanie rysunku przy użyciu precyzyjnego ryłca(ul. Sobieskiego 5). Fot. ze zbiorów autorki

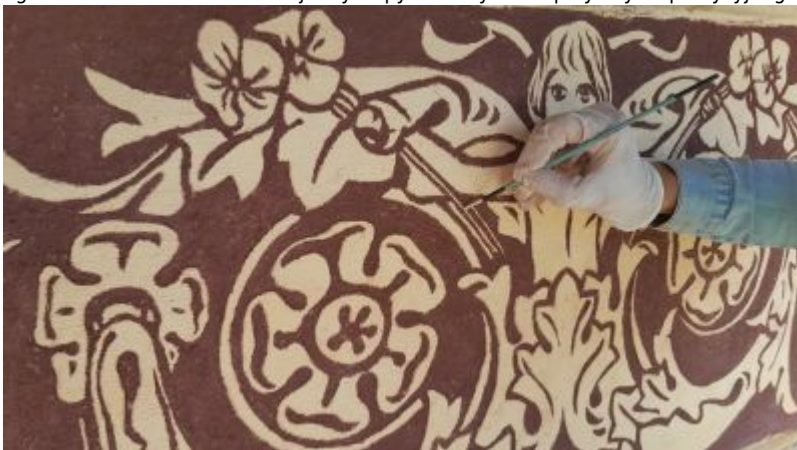
"Ostatnie dotknięcie", czyli punktowy retusz pobiały (ul. Sobieskiego 5). Fot. ze zbiorów autorki
