## Kapliczka z ul. Jarowej jako wyraz kultu św. Rozalii, włoskiej patronki czasów zarazy, epidemii i chorób zakaźnych

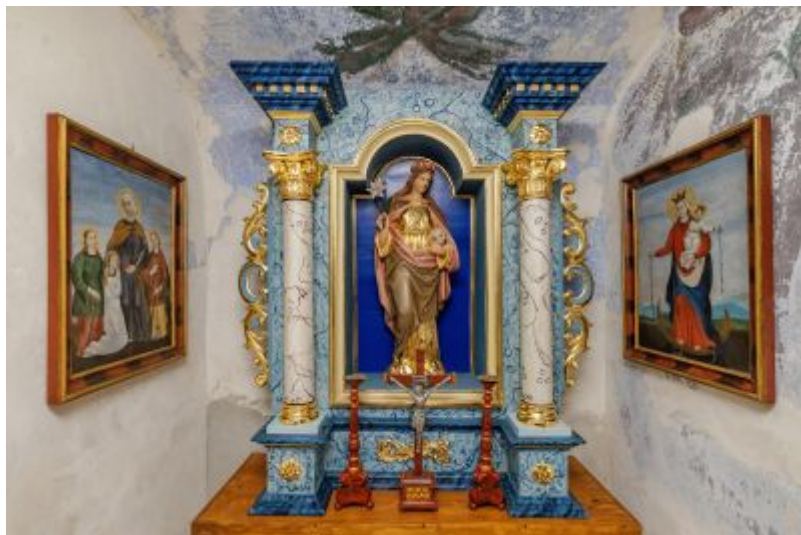
Rok 2021. Wnętrze kapliczki po zakończonych pracach konserwatorskich. Ustawiony centralnie marmoryzowany ołtarzyk ze złoceniami i figurą Św. Rozalii w niszy. Na ścianach odsłonięte, zachowane fragmenty polichromii oraz obrazy na blasze z przedstawieniem Św. Zofii po lewej stronie i Matki Boskiej Różańcowej po stronie prawej. Fot. ze zbiorów autorki

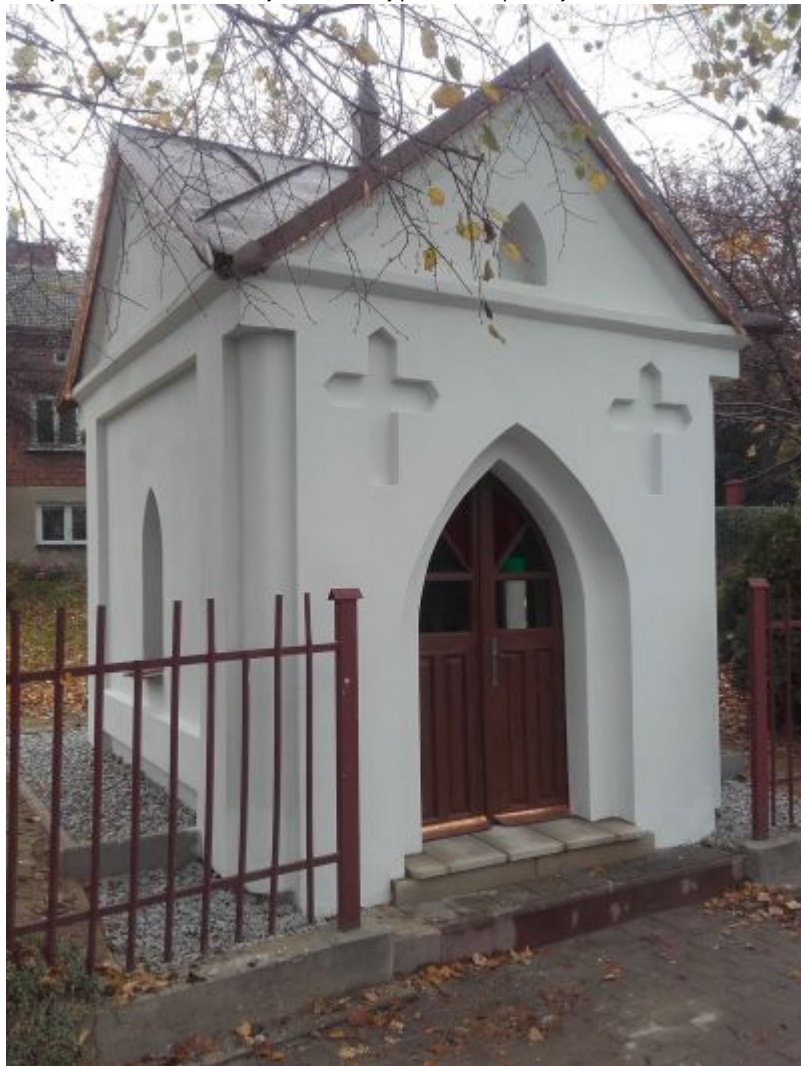
Widok kapliczki od frontu. Stan po wykonanych kompleksowych pracach remontowo-konserwatorskich jej struktury architektonicznej. Fot. ze zbiorów autorki

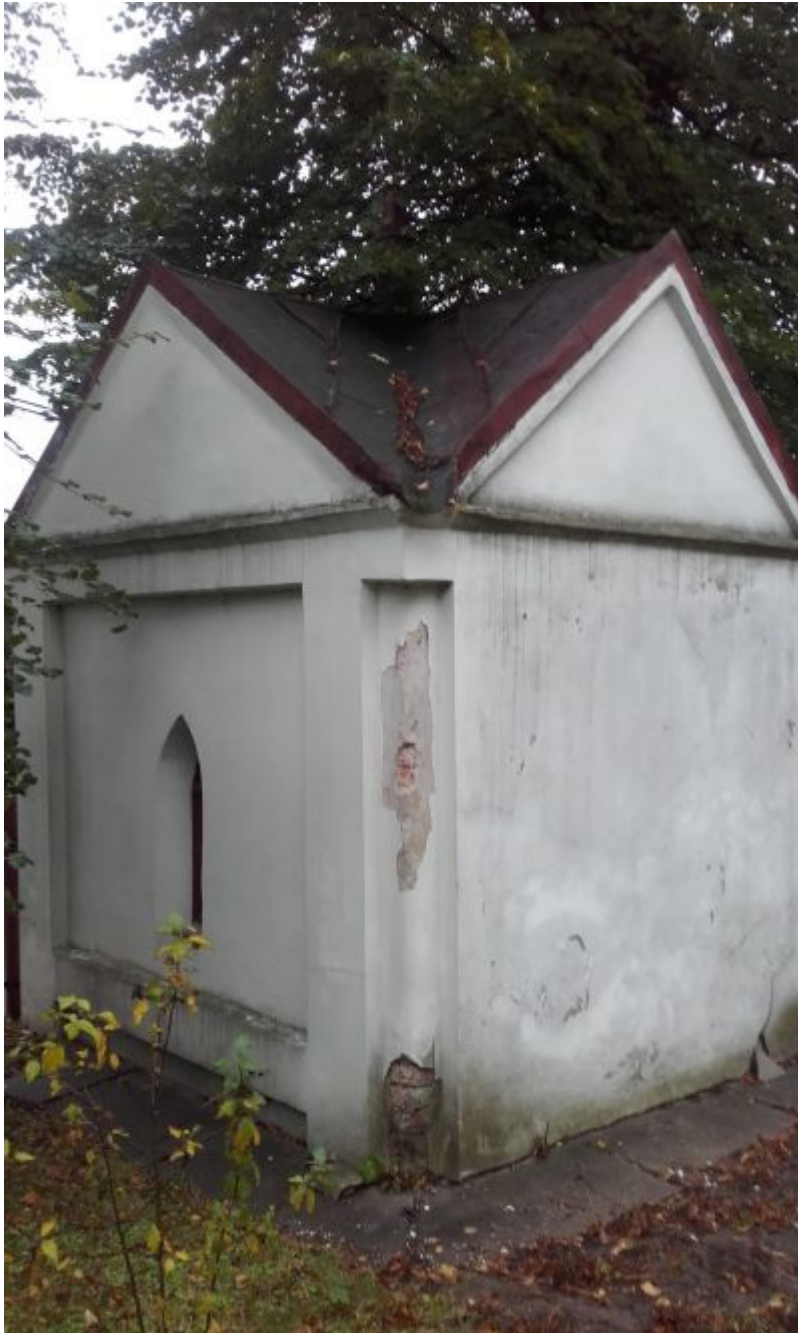
Rok 2014. Ujęcie kapliczki od strony ogrodu. Widać zawilgocenia ścian i wypraw tynkarskich, ich zmurszałość, spękania, miejscowe ubytki i odpajanie od wątku. Fot. ze zbiorów autorki

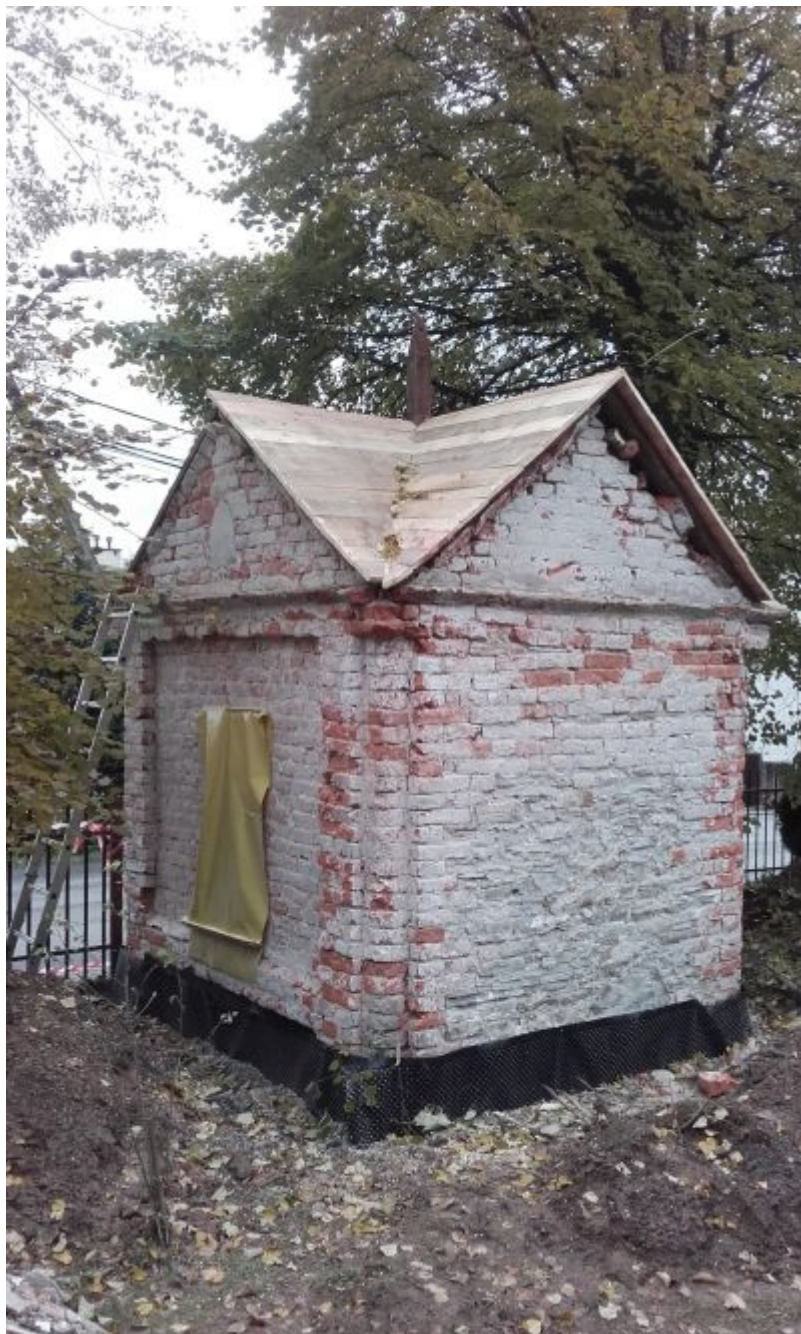
Etap konserwacji technicznej. Wykonano izolację pionową i poziomą, skuto zdestruowane, zawilgocone i zagrzybione tynki. Mury zostały osuszone, poddane dezynfekcji, dezynsekcji oraz wzmocnione poprzez impregnację. Zdjęto nieoryginalne i nieszczelne pokrycie dachowe. Fot. ze zbiorów autorki

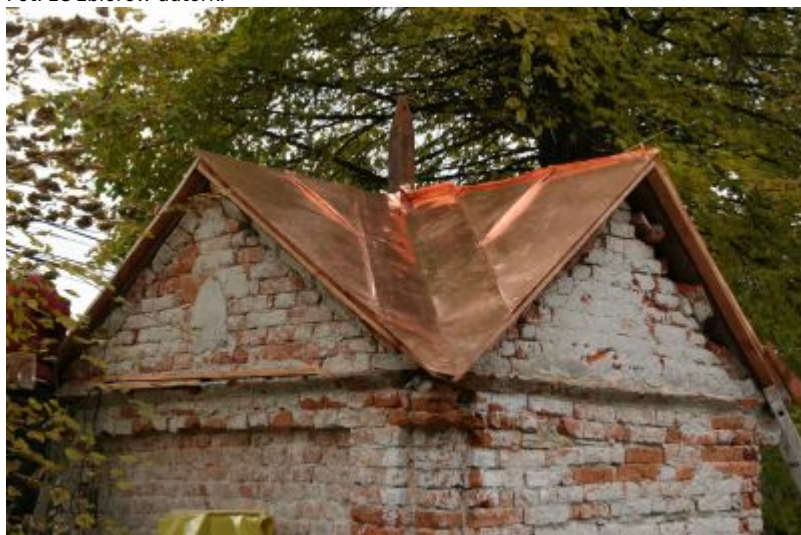
Odtworzone metodą rzemieślniczą pokrycie dachowe. Krycie wykonano blachą miedzianą "na felc" zgodnie z pierwotną technologią. Fot. ze

zbiorów autorki

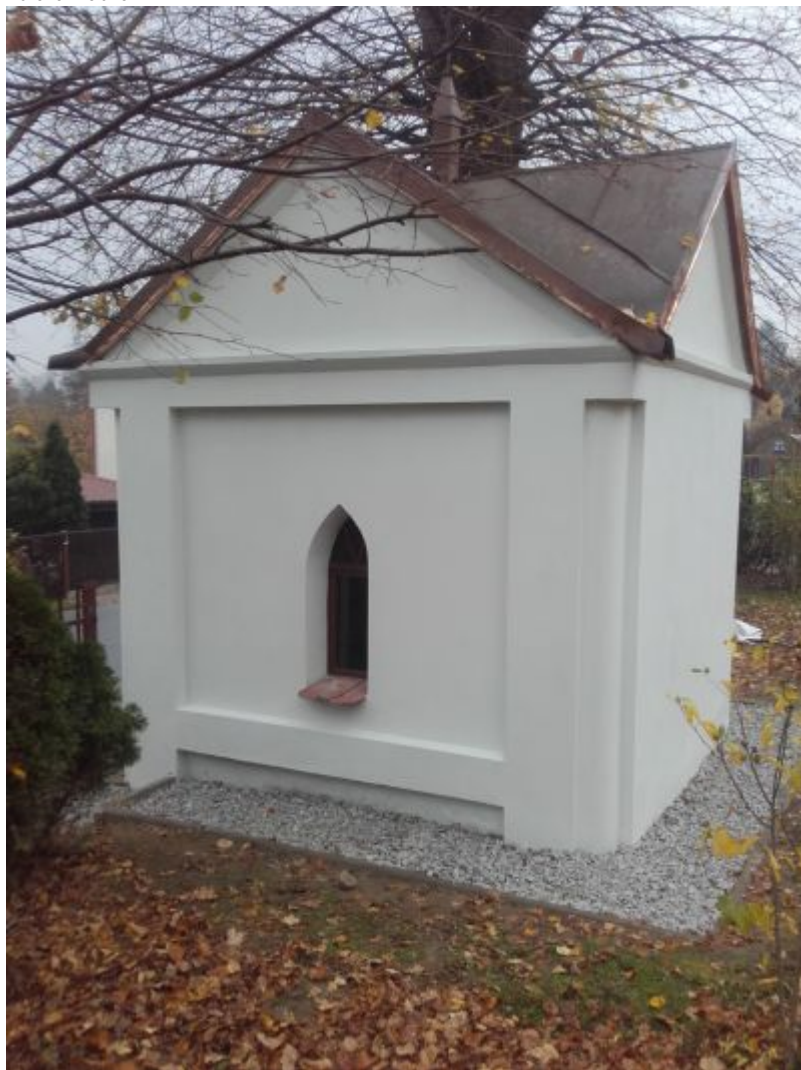
Widok kapliczki od strony ogrodu. Stan po wykonanych pracach remontowo-konserwatorskich obejmujących m.in. rekonstrukcję tynków z odtworzeniem podziałów architektonicznych, konserwację drewnianej stolarki drzwiowej i okiennej oraz wprawienie barwnych przeszkleń. Fot. ze zbiorów autorki

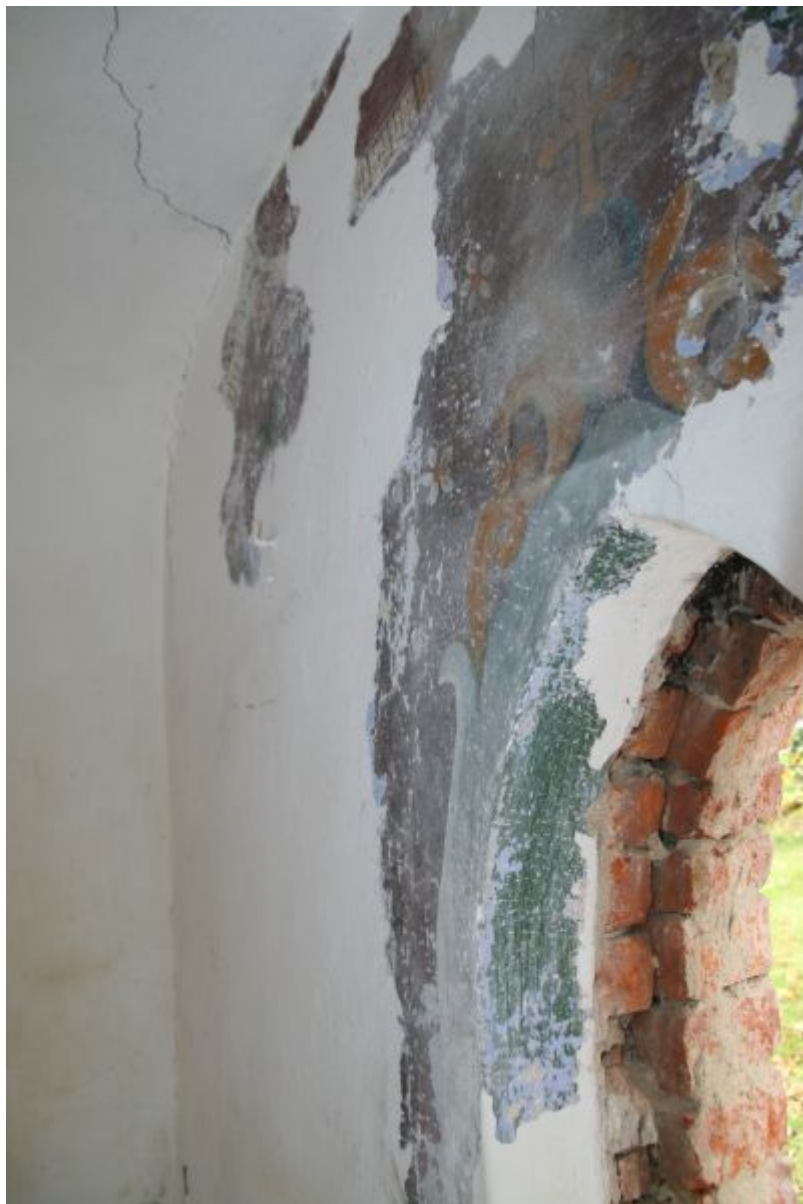
Polichromia w trakcie jej odsłaniania spod wtórnych powłok malarskich

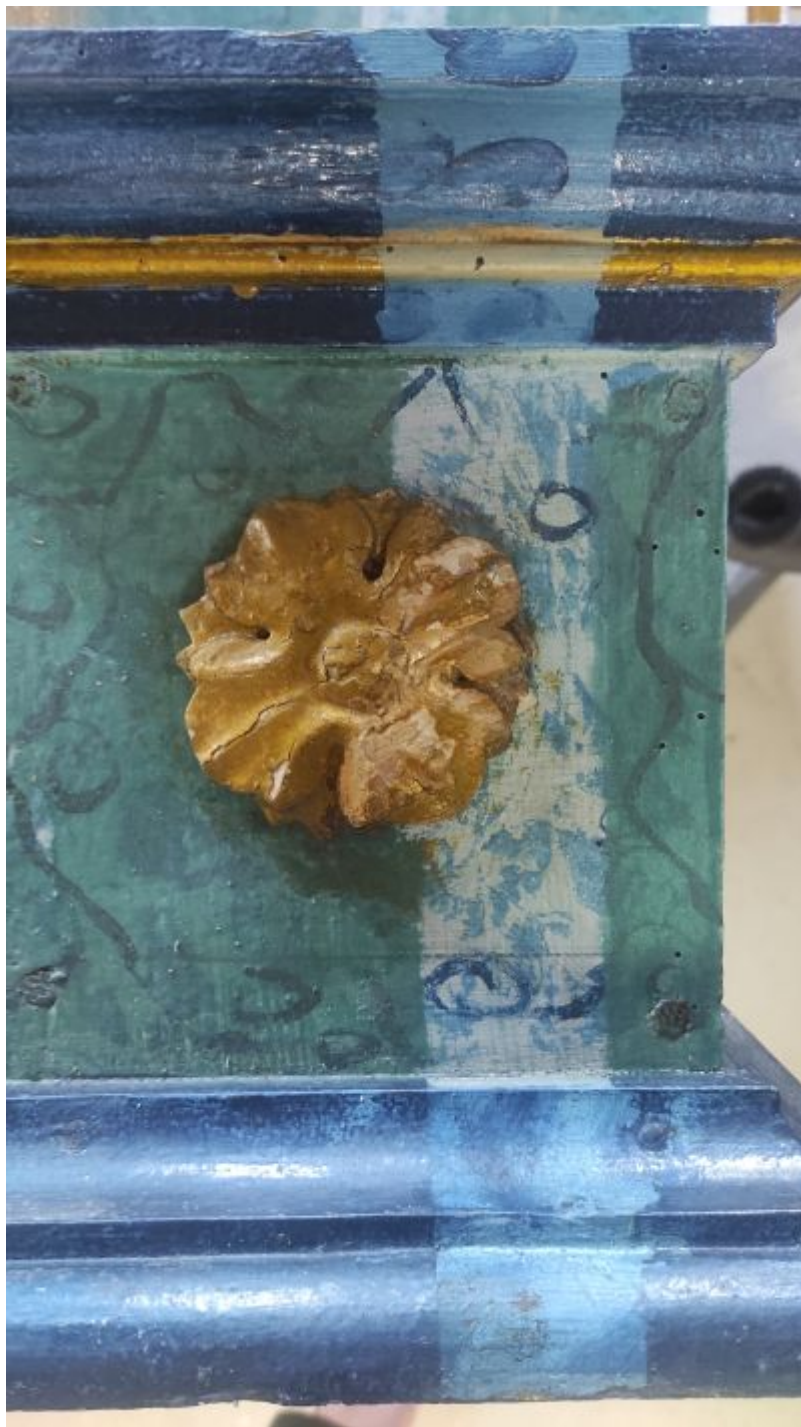
Fragment ołtarzyka ukazujący odkrywkę pasową z czytelną, dobrze zachowaną oryginalną warstwą marmoryzacji tj. imitacji marmuru wykonanej w technice malarskiej na drewnianej strukturze. Fot. ze zbiorów autorki

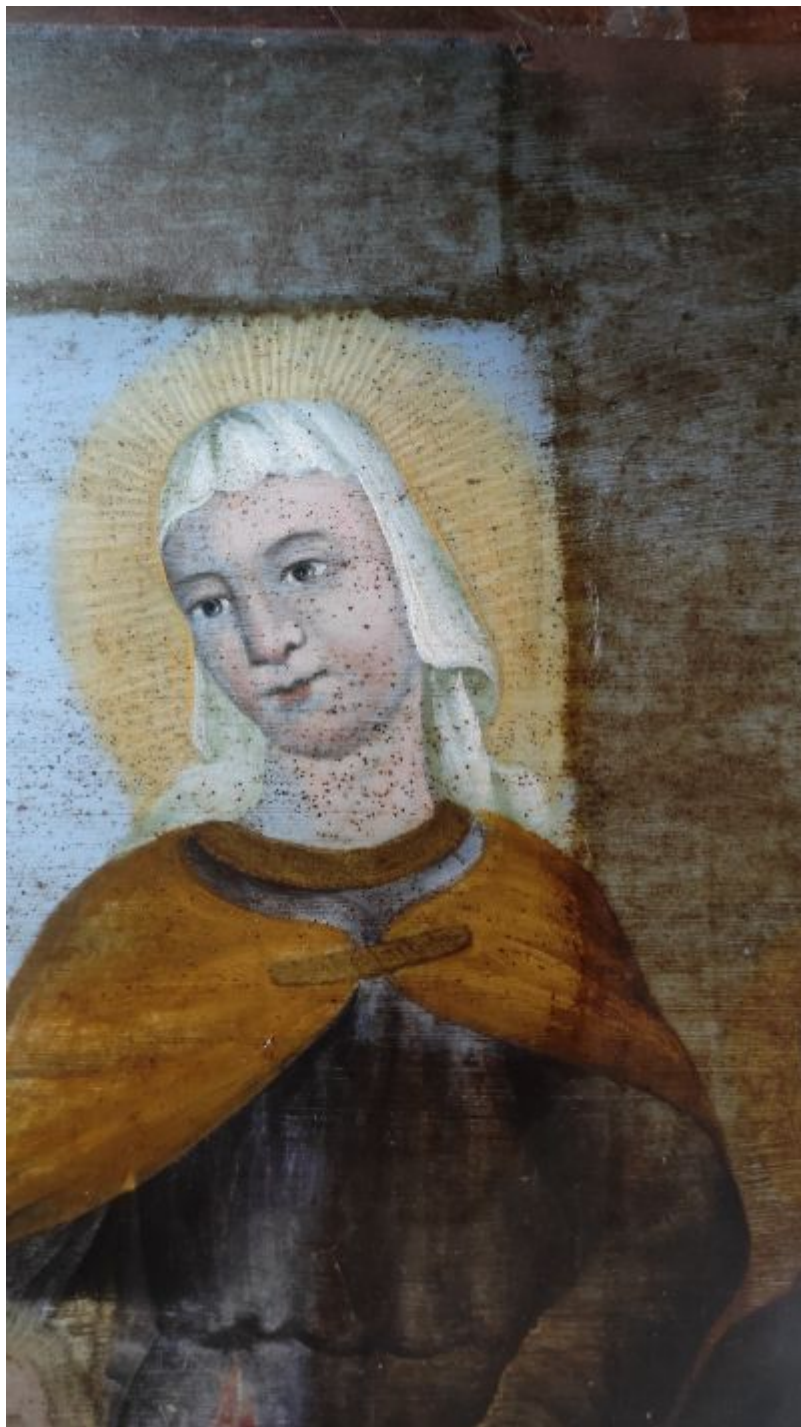
Fragment obrazu na blasze z przedstawieniem Św. Zofii. Etap chemicznego usuwania zbrązowiałej, pociemniałej warstwy pokostu, którym pokryty został obraz. Odślania się pierwotna, żywa kolorystyka. Jednocześnie widać skalę korozji metalowego podłoża, na którym namalowany został obraz oraz całą masę drobnych ubytków warstwy malarskiej. Fot. ze zbiorów autorki

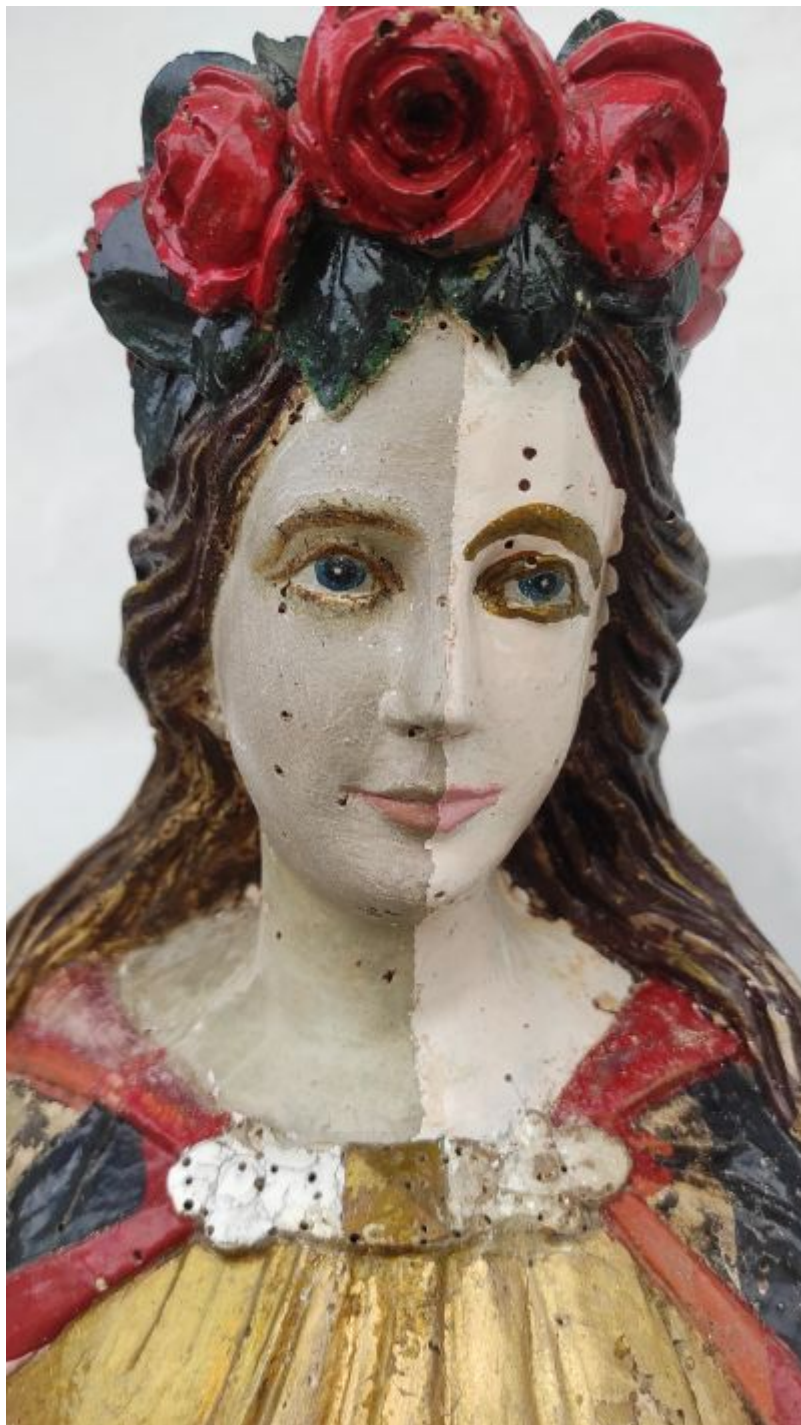
Rzeźba Św. Rozalii w trakcie usuwania przemalowań. Rzeźba od czasów jej powstania została kilkakrotnie przemalowana. Zidentyfikowano kilka nieautorskich i nieoryginalnych powłok malarskich, które zostały usunięte. Fot. ze zbiorów autorki

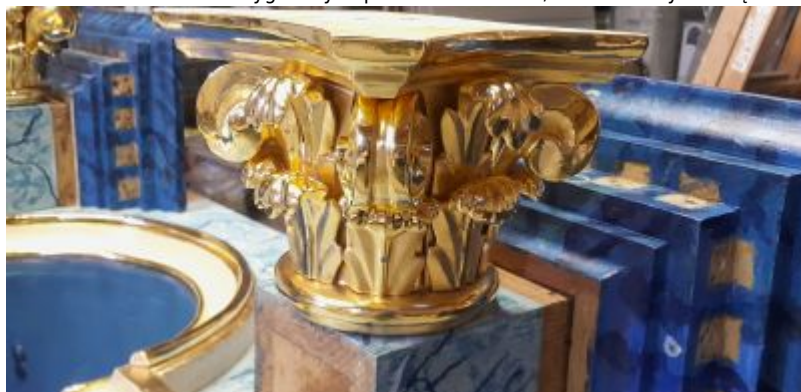
Ółtarzyk na finalnym etapie konserwacji estetycznej. Widać kapitel jednej z kolumn ze zrekonstruowanymi elementami rzeźbiarskimi oraz z odtworzonymi zlęciami. Fot. ze zbiorów autorki

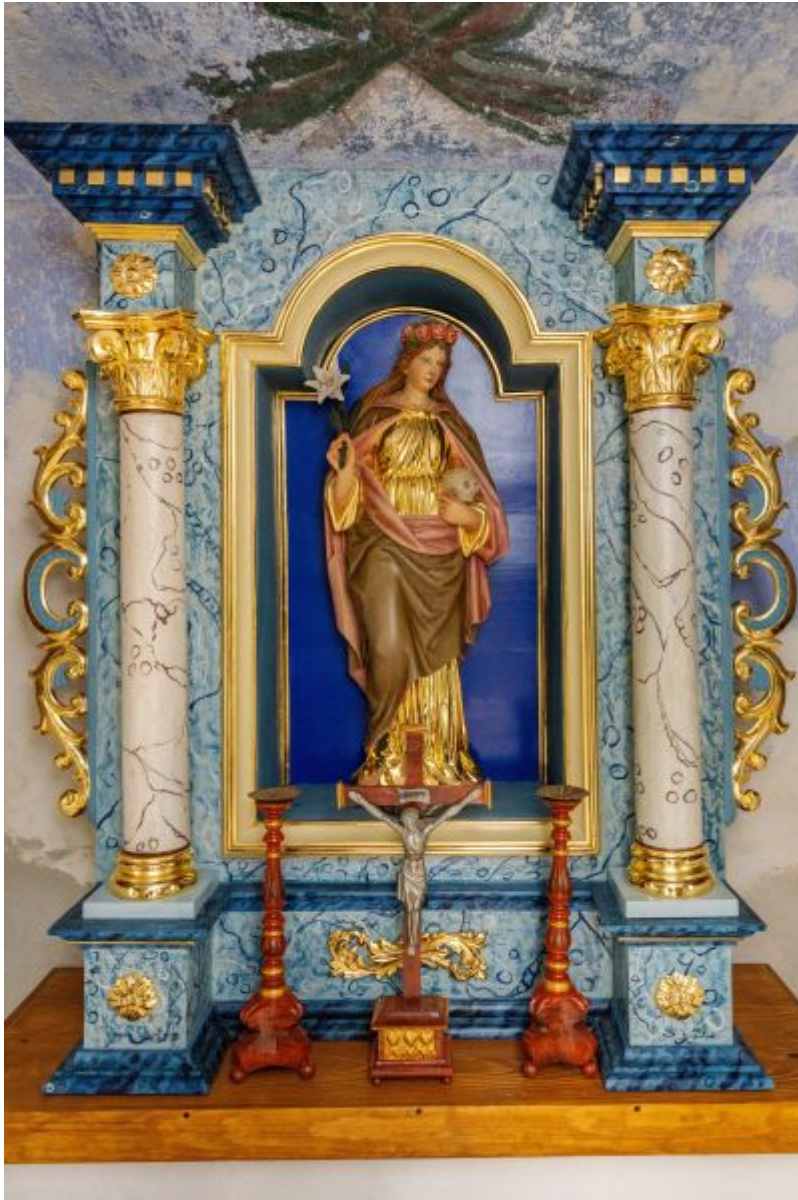
Ołtarzyk z rzeźbą po konserwacji. W oparciu o odkryte fragmenty pierwotnej warstwy malarskiej oraz śladów złocień, dokonano ich rekonstrukcji, przywracając tym samym rzeźbie charakter nadany jej przez jej włoskiego (?) autora. Św. Rozalia otrzymała niezachowany atrybut, w postaci lilii, wykonany w ramach rekonstrukcji. Fot. ze zbiorów autorki
